إمتداد قصر سلوى

وقصر عبد الله بن سعود
حي الطريف - الدرعية

المملكة العربية السعودية
وزارة المعارف
الإدارة العامة للأثار والمتاحف

اعداد مكتب الهندسة :
زهير كامل ياسين
مهندس سونست استشاريون

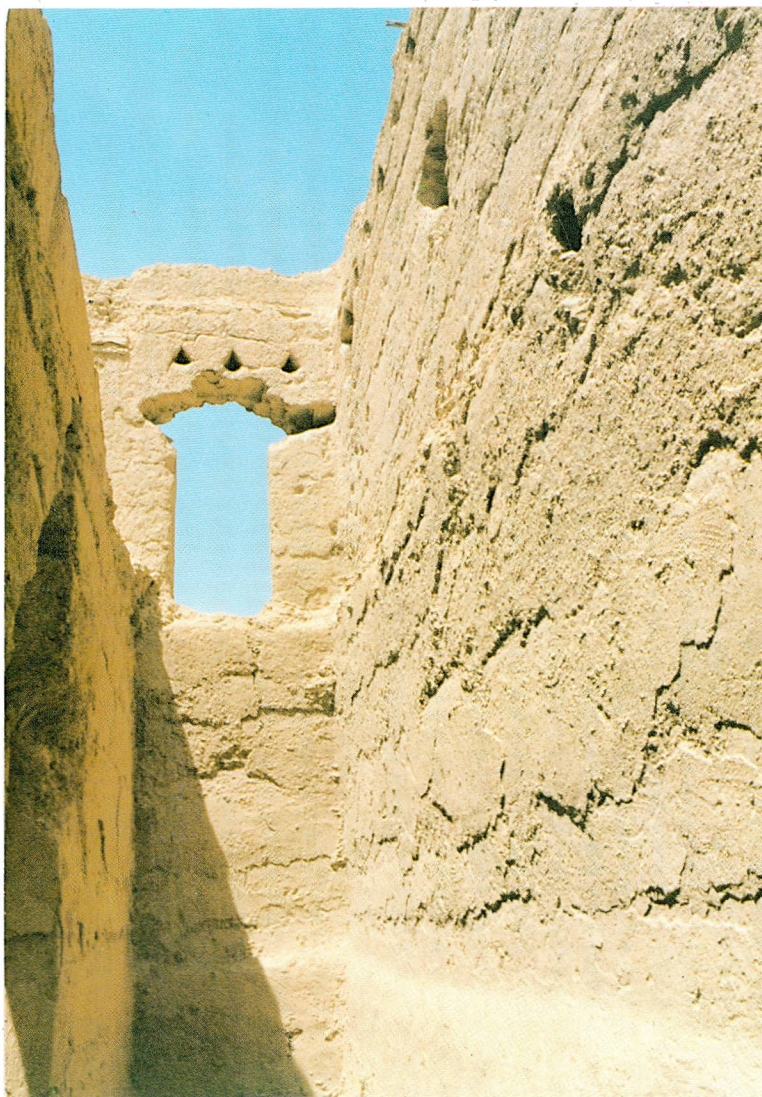
فتحة الباب المؤدي للجسر الموصل بين الوحدة الأولى من قصر عبد الله والوحدة السادسة من قصر سلوى .
وقد زين أعلى العتب العلوي بثلاث فتحات مثلثة .

The opening of a door leading to the bridge Joining the first unit of palace of Abdullah with the six unit of Salwa palace . The upper part of the lintel decorated with triangular openings .

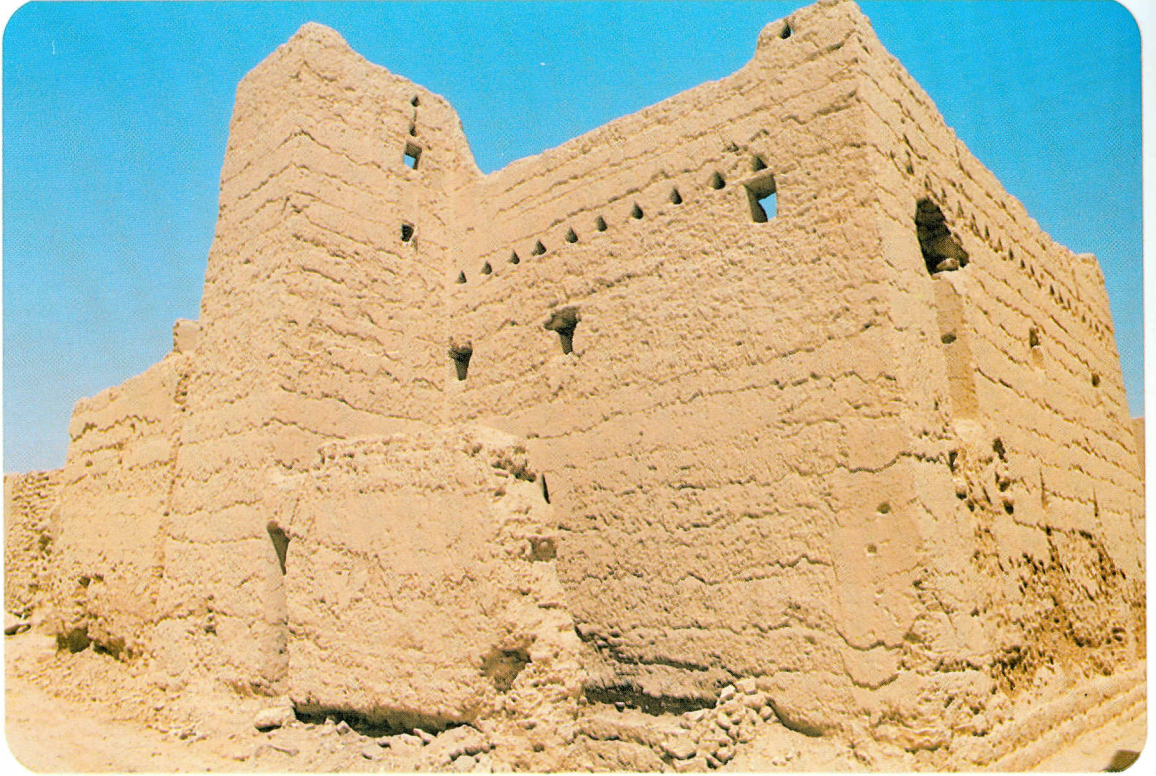
الركن الشمالي الغربي من الوحدة الأولى ويزين الجزء العلوي من الواجهة فتحات مستطيلة ومثلثة .

The northwest original corner of the first unit. The upper part of the facade decorated with rectangular and triangular openings.

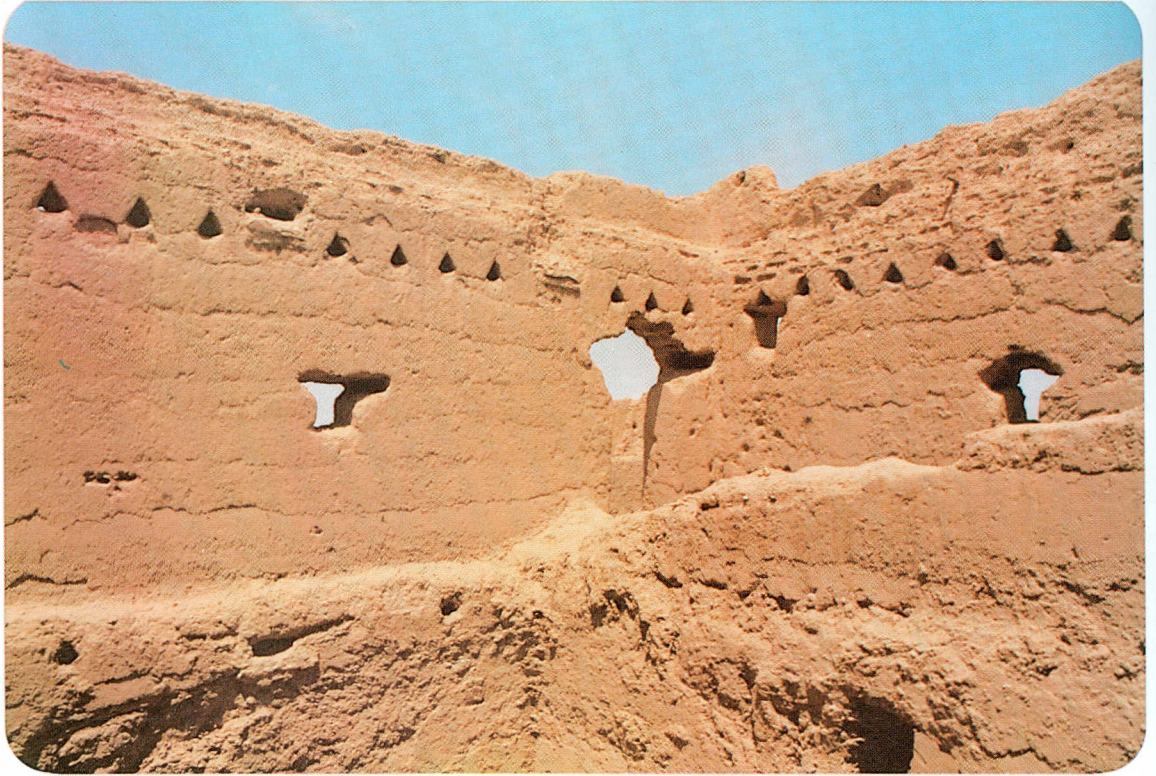
الدور العلوي بالوحدة الاولى ، وقد زينت الدوة بفتحات مثلثة واخرى مربعة .

The upper floor of the first unit. The parapet decorated with triangular and squared openings.

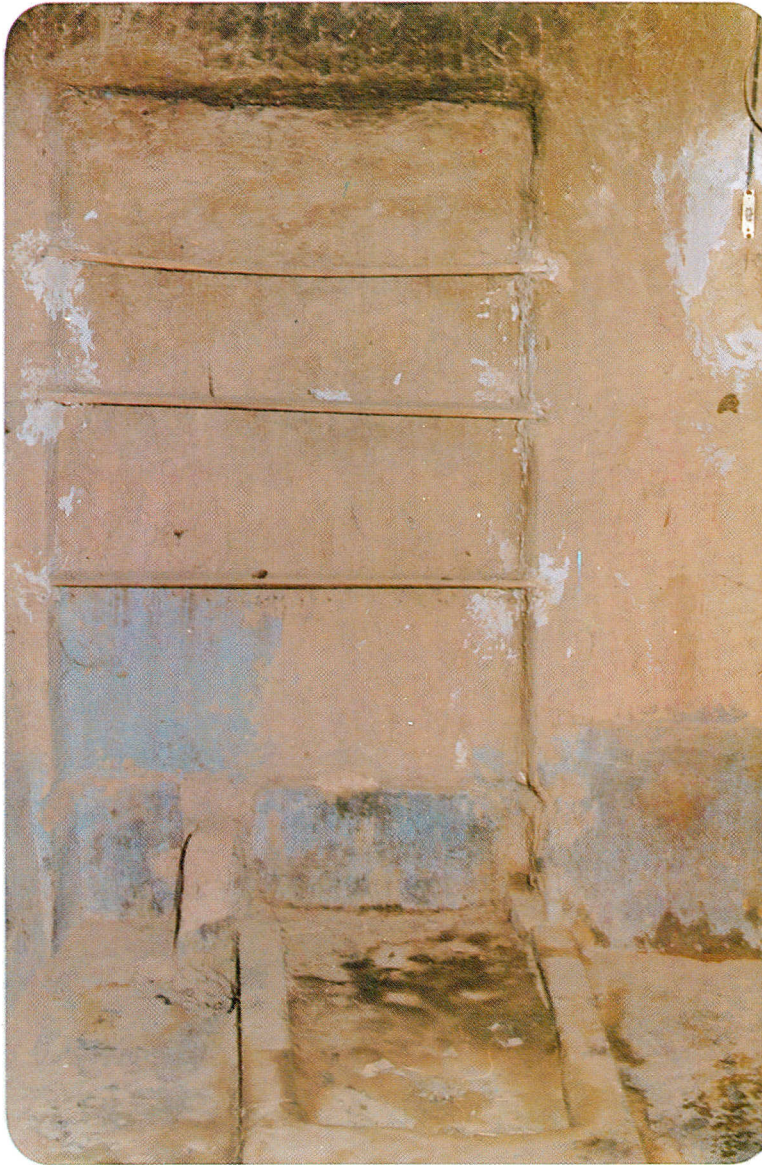
« وجار » غرفة المجلس حيث كانت تعد القهوة العربية

Wegar The fire place where the arabic coffee was prepared.

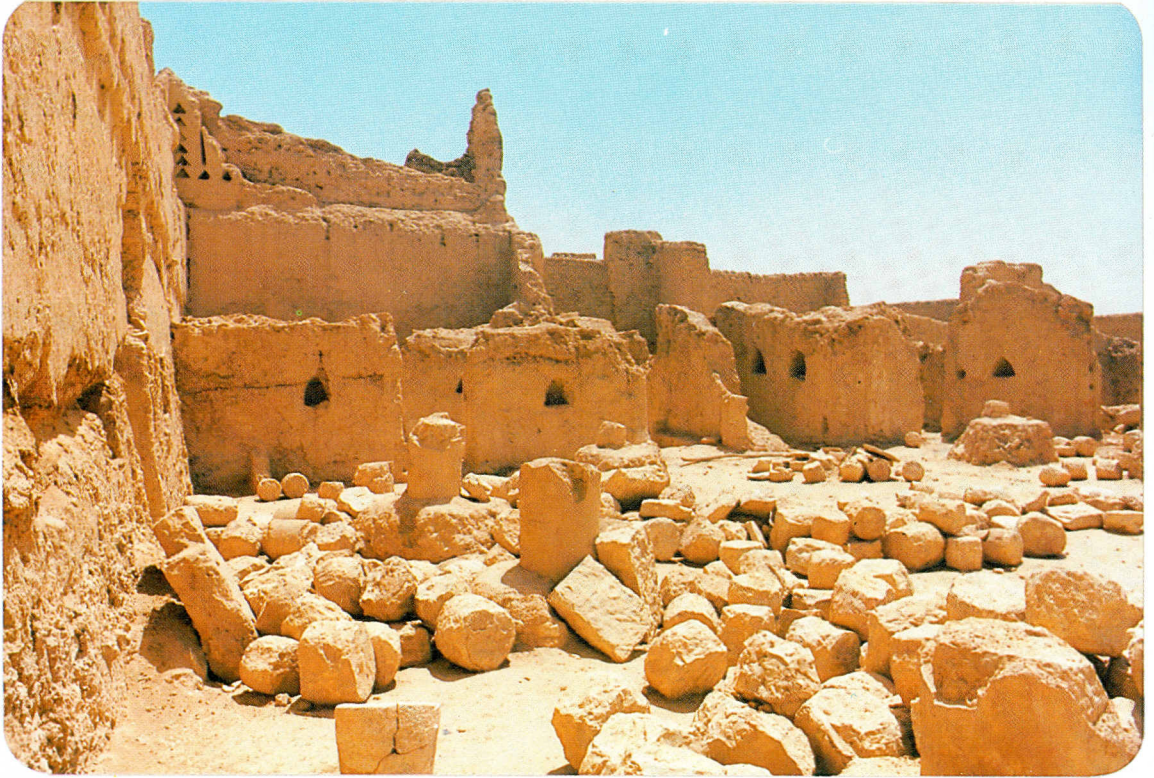
الجانِب الشمالي من الفناء الداخلي للوحدة الثالثة حيث تظهر بقايا البناء الأصلية .

The north side of the inner court of the third unit showing the remains of the building.

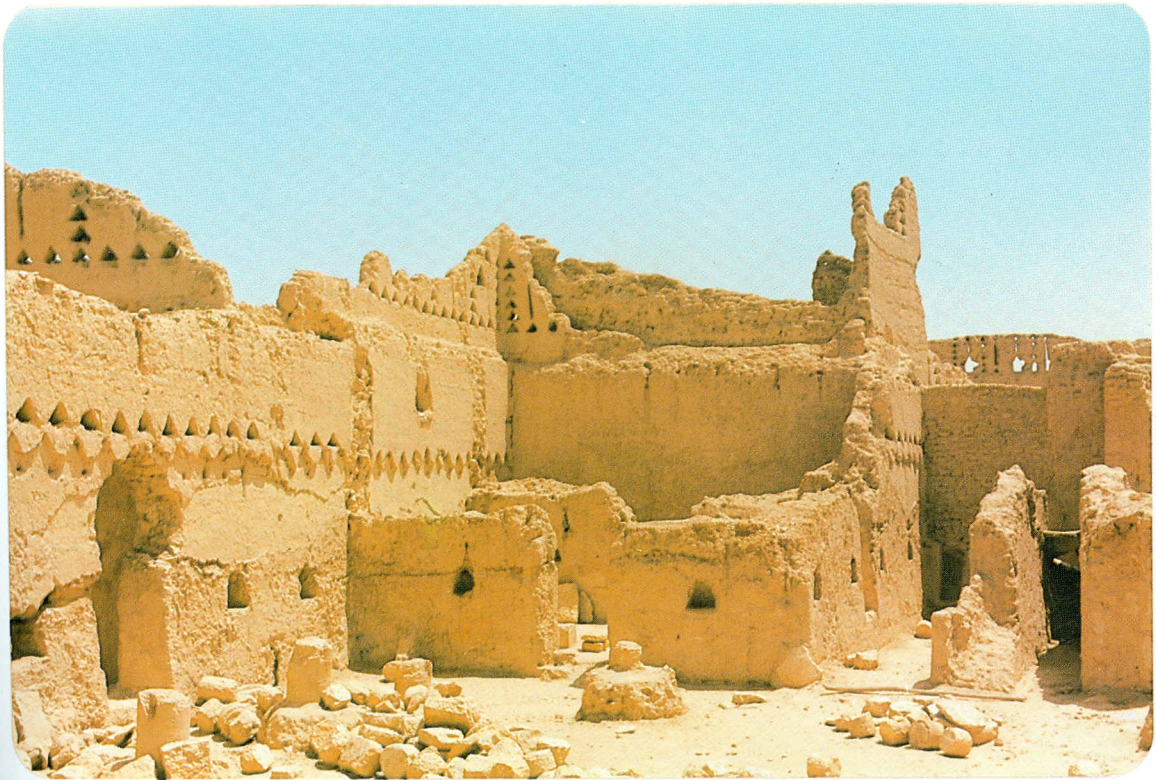
الركن الشمالي الغربي حيث تقع غرفة المجلس ، ذات الدخلات المثلثة والمربعة والعناصر الزخرفية المثلثة .

The original north west corner, where the guests room lies, provided with triangular and squared niches and decorative elements of triangular opening.

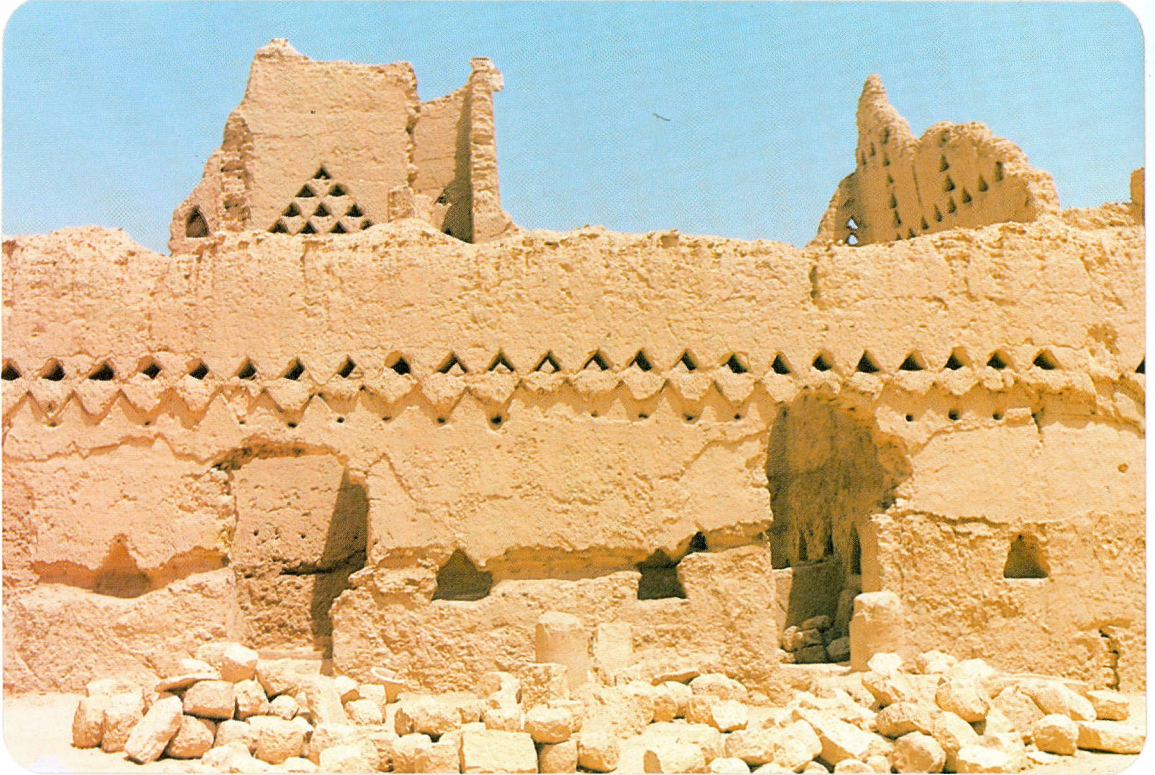
تفاصيل بالجانب الغربي الاصلي من الوحدة الثالثة حيث تظهر فتحات الابواب المستطيلة ، والفتحات الزخرفية المربعة والمثلثة ، ويزين الجزء العلوي صفوف من الفتحات المثلثة .

Details of the original west side of the third unit, showing rectangular opening door, and triangular niches. The upper part decorated with series of triangular openings.

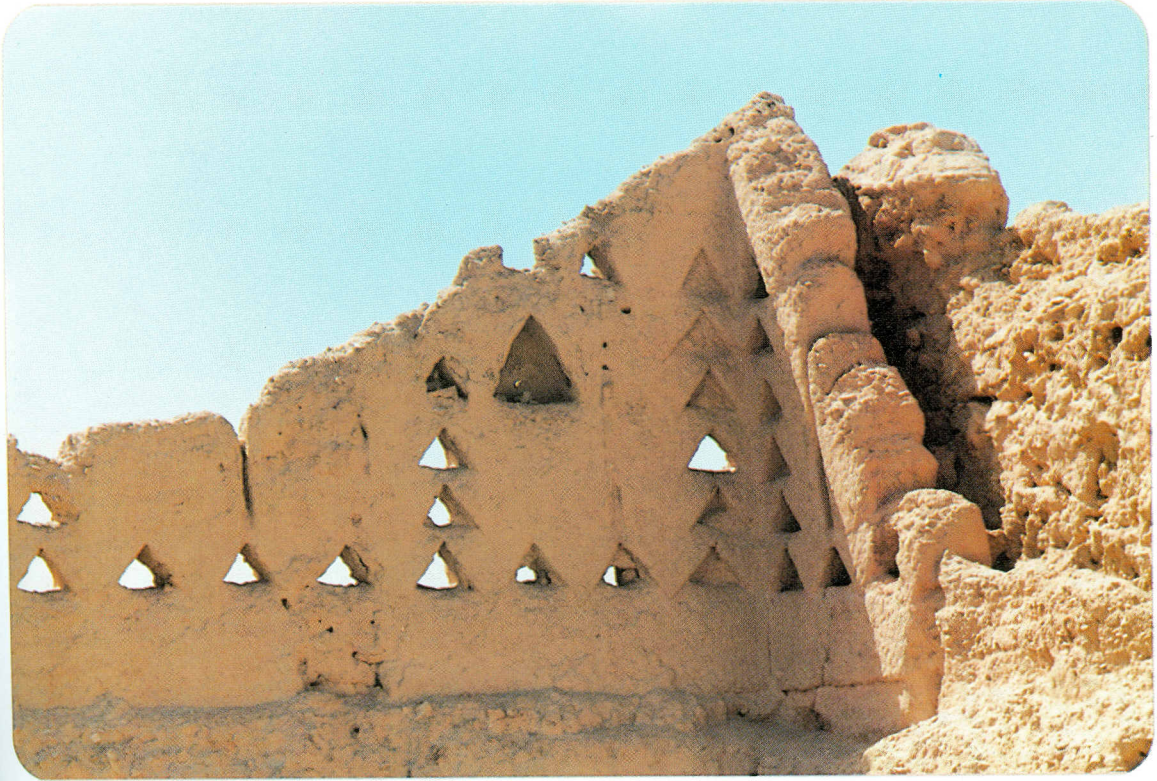
الركن الشمالي الغربي بالدور العلوي حيث توجد مجموعات من المثلثات للتهوية والاضاءة

The original northwest corner of the upper floor. There are groups of triangular openings for ventilation and light.

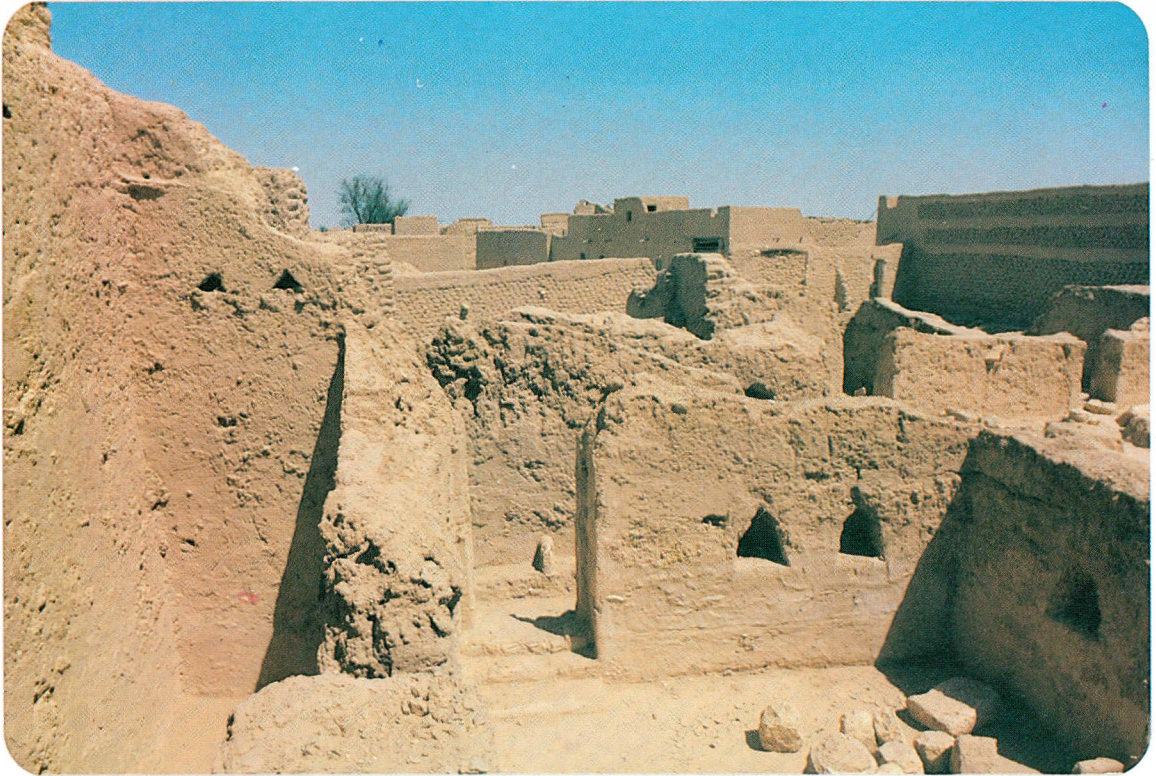
منظر لغرفة المجلس بالجانب الشرقي من الوحدة الثالثة حيث يظهر الباب الرئيسي ، والدخلات المثلثة .

View of the Guest Room showing the main entrance and triangular niches.

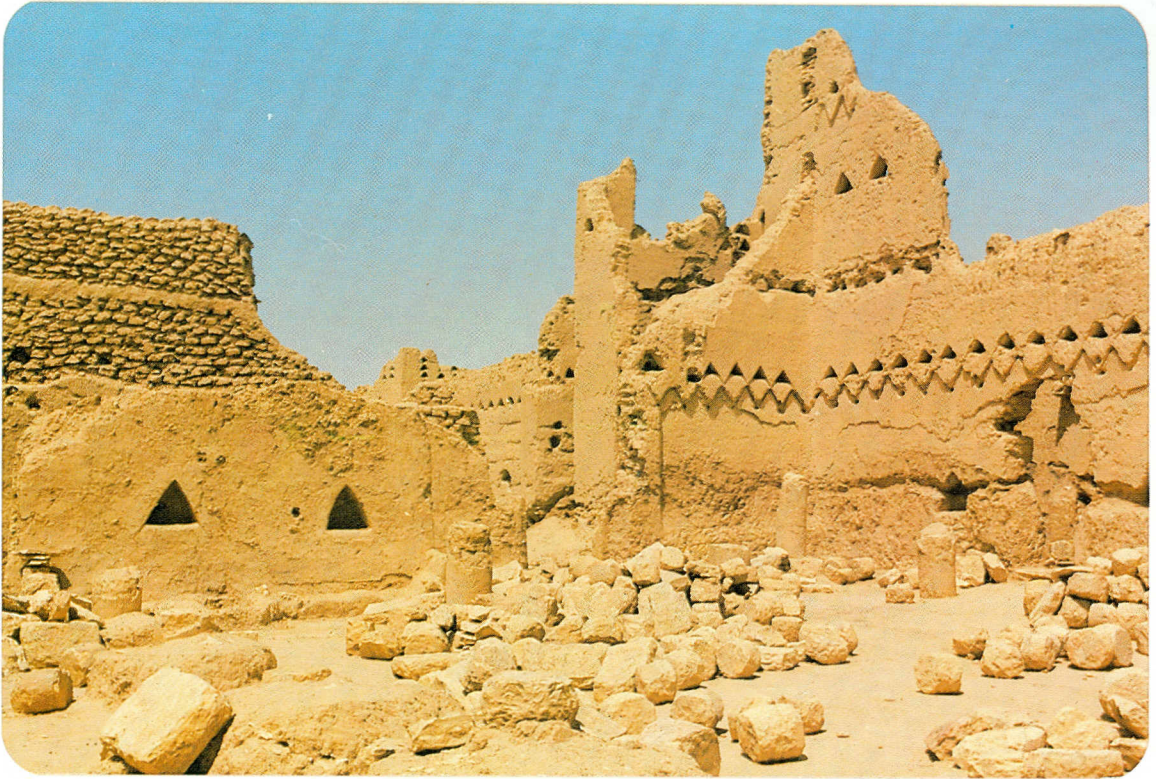
الركن الجنوبي الغربي من الوحدة الثالثة حيث المدخل الرئيسي ، وبقايا الاعمدة والدخلات والزخارف
المثلثة .

The south west corner of the third unit showing the main entrance, the remains of the columns and the triangular niches and decorations.

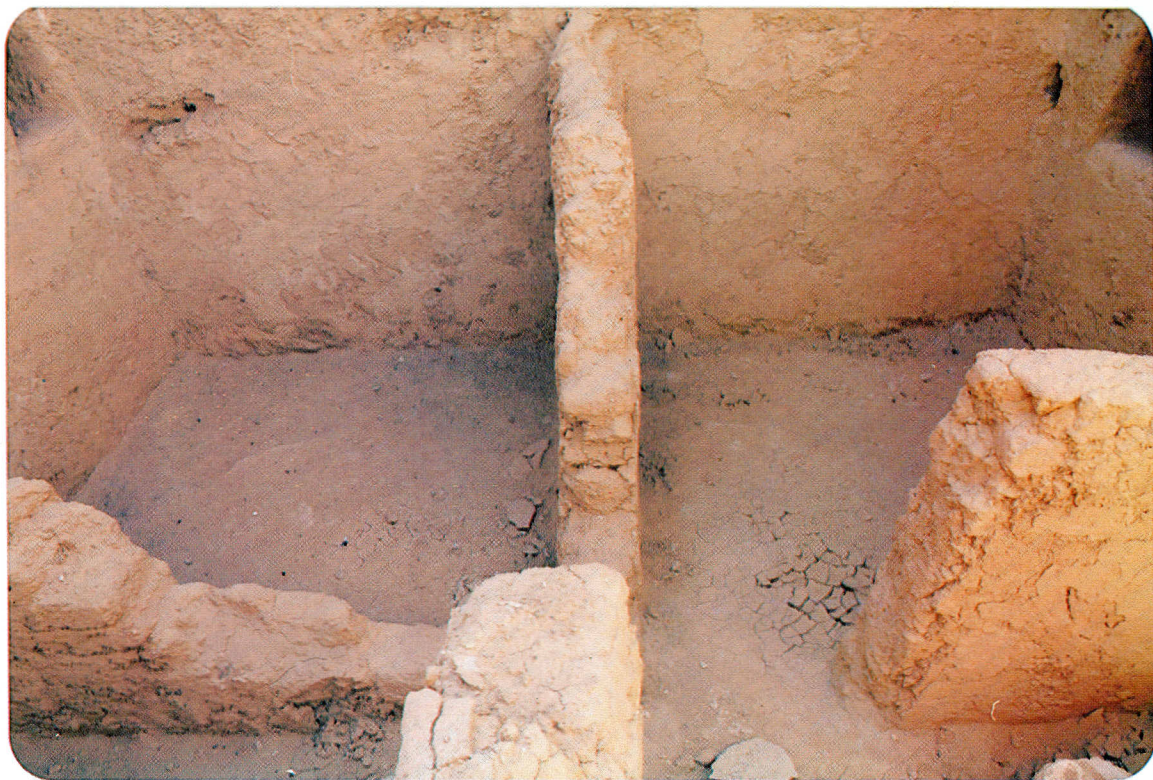
Storage room on west side.

غرفة للتخزين بالجانب الغربي

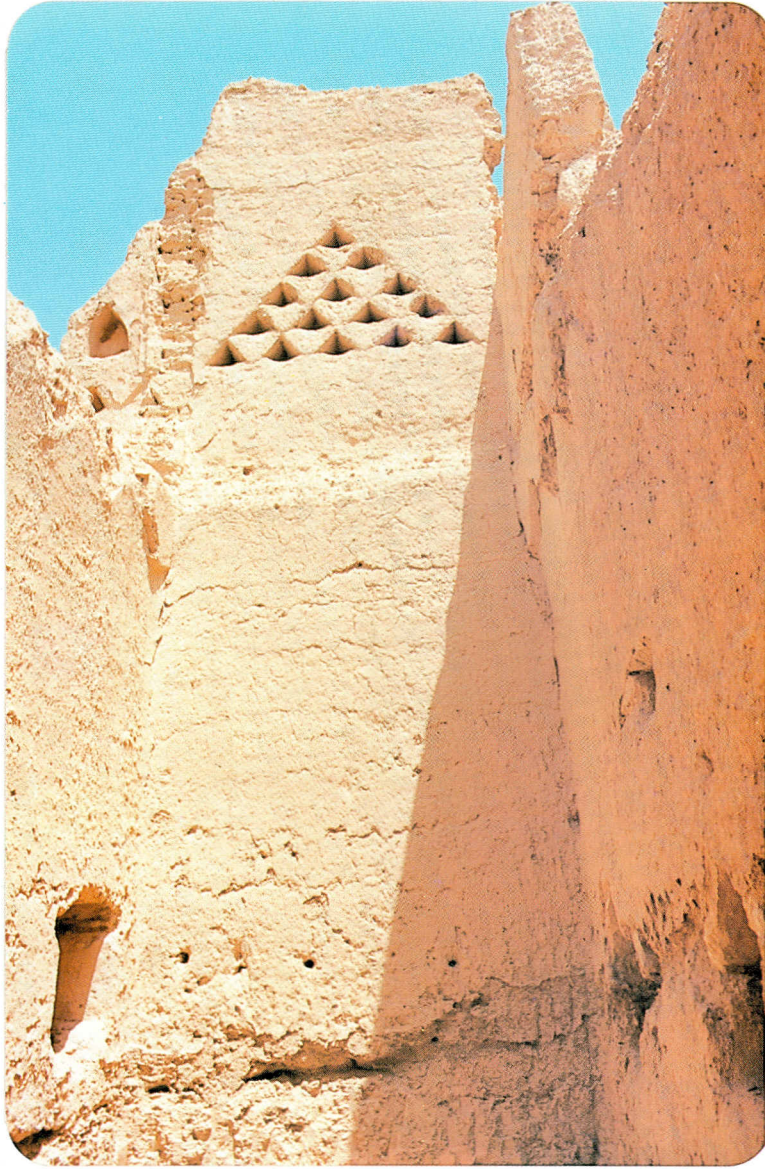
الخائط الغربي لآحد غرف التآزين بالدور العلوي من الوحدة الثالثة وقد زين الجزء العلوي بمجموعة فتحات مثله في وحدة زحرفية آميه .

The west wall of the storage room, at the upper floor of the third unit. The upper part of the wall decorated with a fine decorative motif of triangular openings.

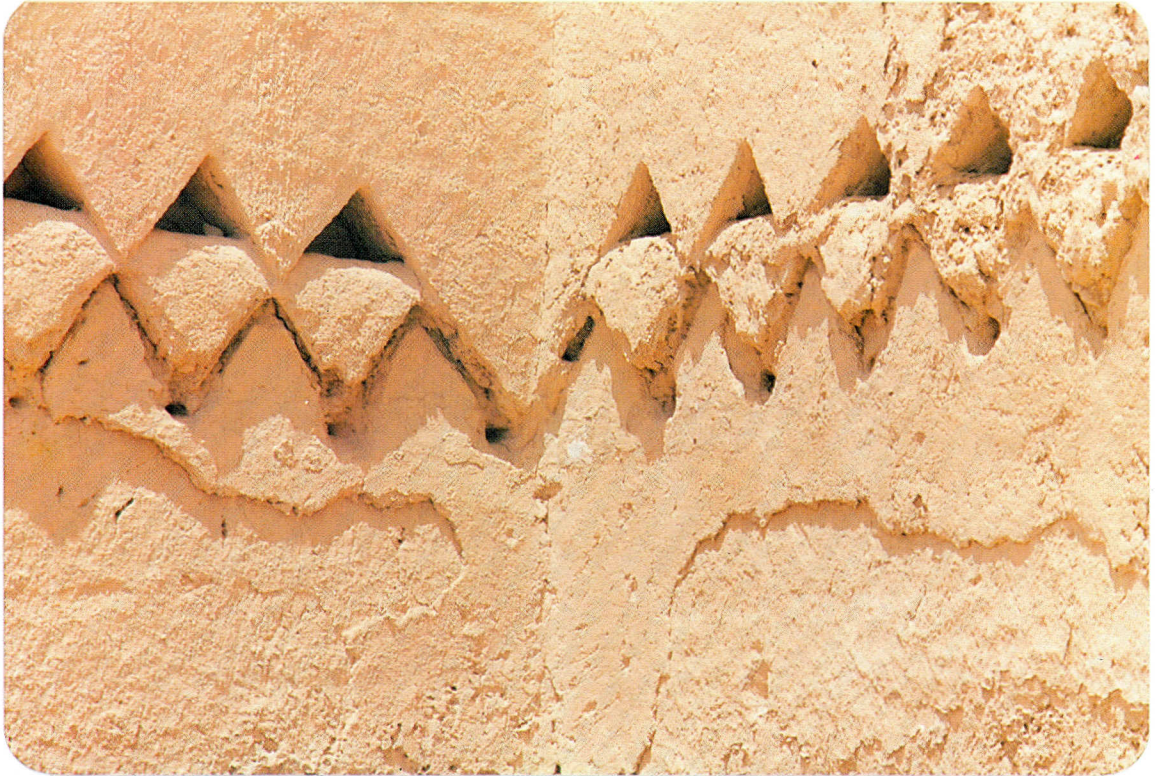
تفاصيل لمجموعة من الفتحات المثلثة اسفلها مجموعة اخرى بارزة .
Details of triangular openings below inverted ones in relief.

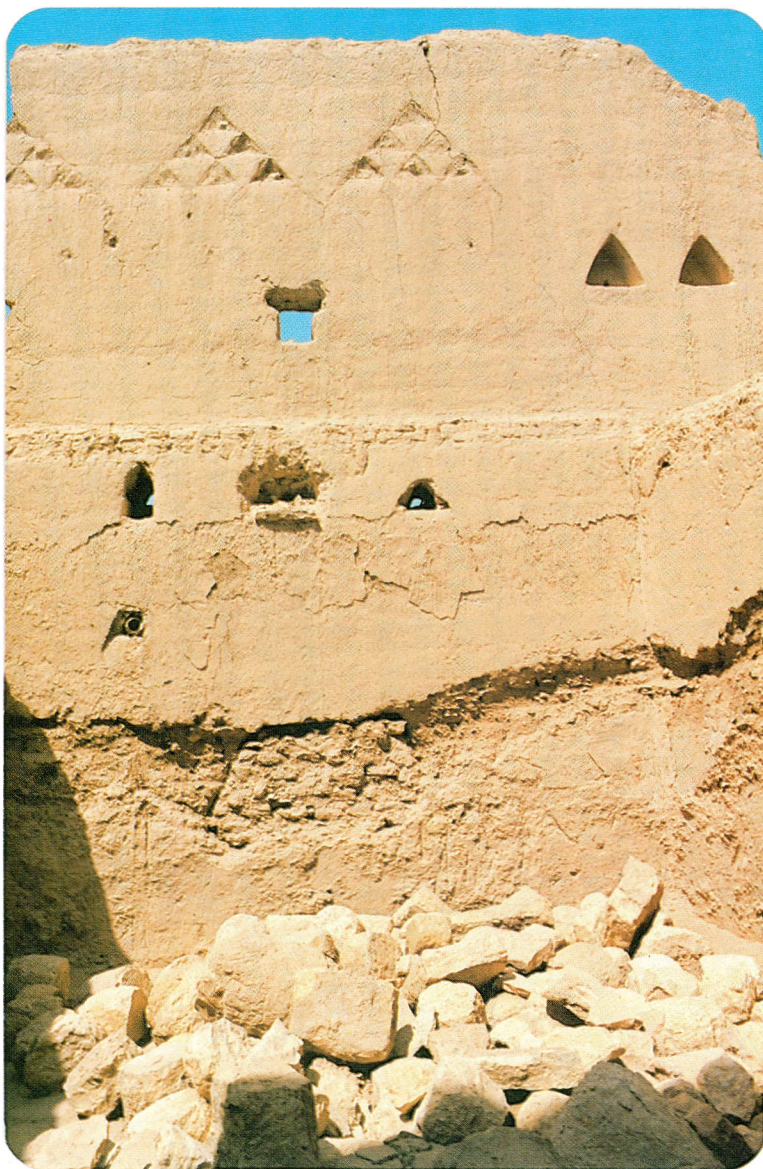
الجدار الجنوبي للقاعة الجنوبية ، وتبدو الفتحات المثلثة في الدورة وقد ملئت بالطمي .
 South wall of southern hall, the triangular openings were plugged by mud.

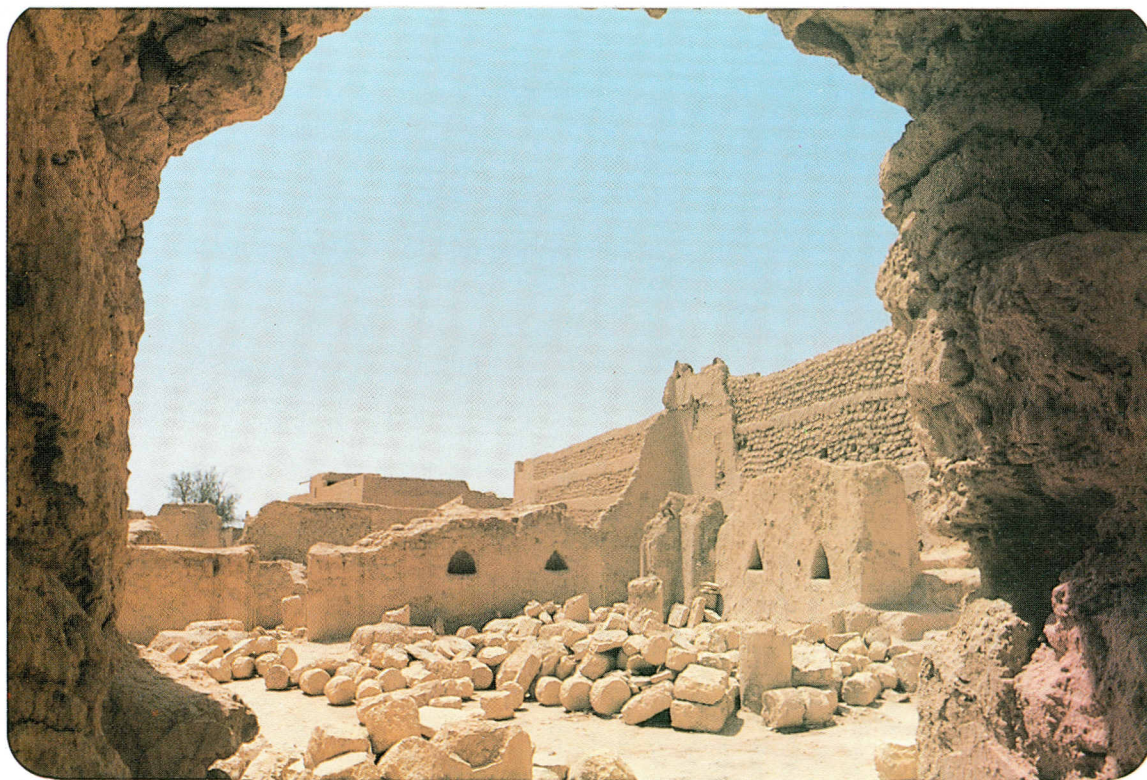
The S.E. corner of the inner court.

الركن الجنوبي الشرقي للفناء الداخلي .
